Prüfzeugnis

für Korngemisch nach DBS 918 062
(Technische Lieferbedingungen)

Prüf-Nr.: 04/27 24-KG 2

Das Baustoffgemisch KG 2 des Lieferwerkes Oberottendorf - hergestellt aus Zweiglimmer-Granodiorit unter Zumischung von Natursand - unterliegt einer regelmäßigen Produktprüfung im Rahmen der WPK sowie einer Fremdüberwachung (FÜ). Es erfüllt die im DBS 918 062 genannten Anforderungen an Korngemische KG 2.

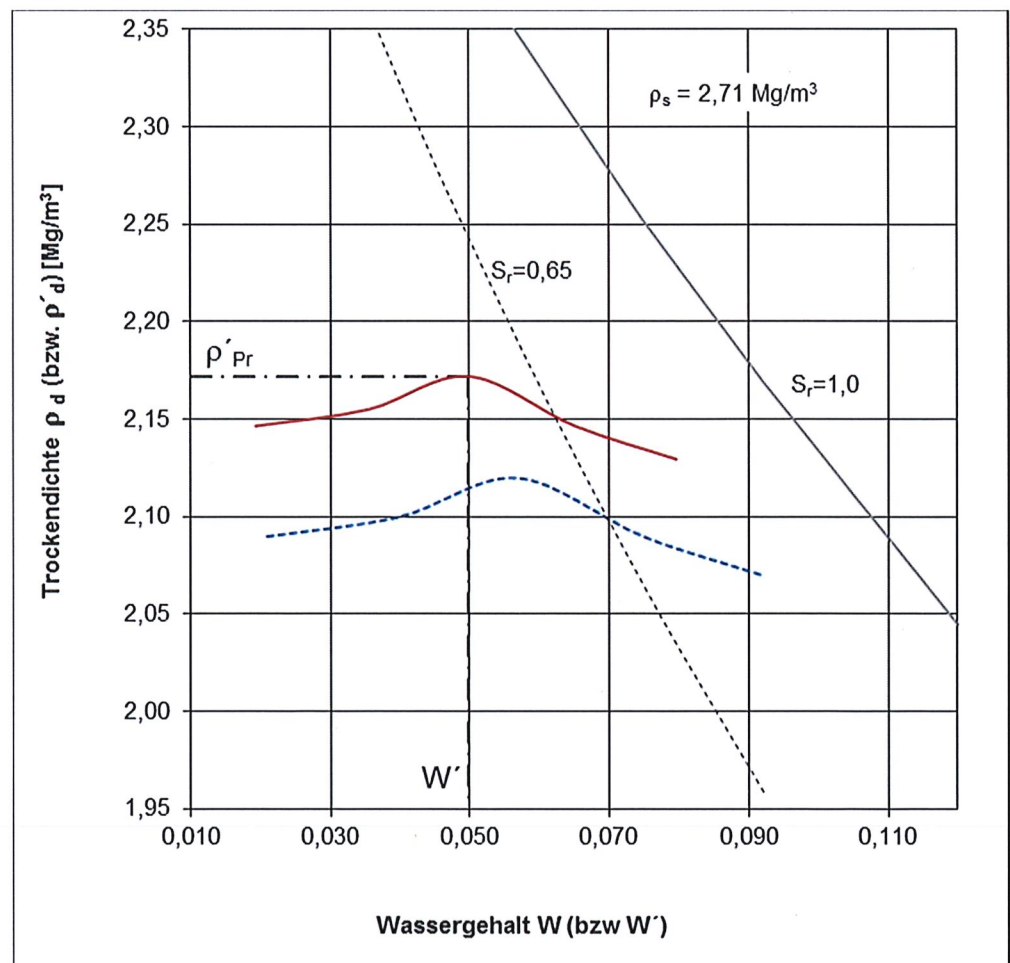
Proctorversuch an 0/32 für KG 2 - 0/45 mit Überkornkorrektur

Versuch:	Versuch nach DIN EN 13286-2 und TP Gestein, Teil 8.1.1, Geräte nach Tabelle 1 der TP Gestein / Zeile 2	Wassergehalt [%]		Trockendichte [Mg/m ³]	
		W	W'	ρ_d	ρ_d'
		2,1	1,9	2,09	2,15
		4,0	3,6	2,10	2,15
Anteil > 32 mm in der Probe	15 M.-%	5,7	5,0	2,12	2,17
Einbaulagen	3	7,5	6,5	2,09	2,15
Schläge je Lage	22	9,2	8,0	2,07	2,13

grafische
Darstellung:

6.1	Proctorversuch	DIN 13286-2, Tabelle A.3, Zeile 5	siehe Anlage 3		
	Proctordichte ρ_{pr} [g/cm ³]		2,12		
	optimaler Wassergehalt w_{opt} [M.-%]		5,8		
	korrigierte Proctordichte ρ'_{pr} [g/cm ³] (soweit erforderlich)		2,17		
	korrigierter optimal. Wassergehalt w'_{opt} [M.-%] (soweit erforderlich)		5,0
